SCHEDA CONTROLLO DEI TRATTAMENTI IGRODRY ZONA B.1

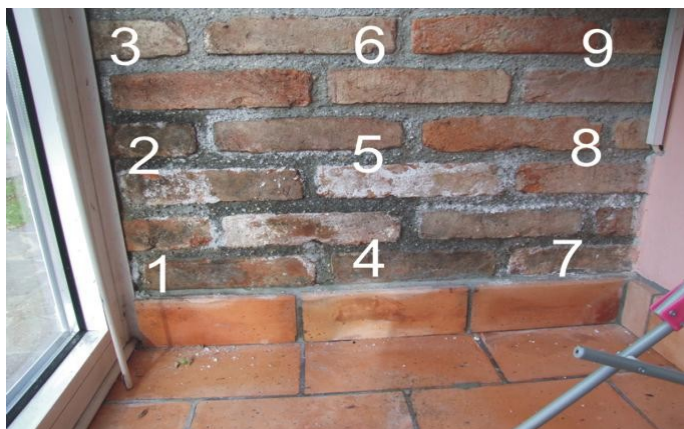
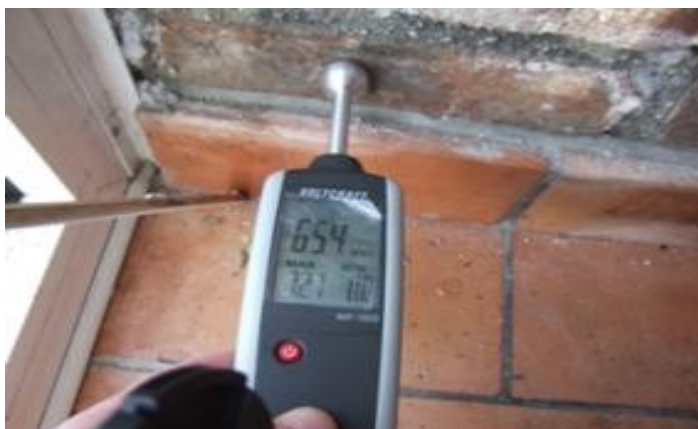
Si tratta della parte bassa di una piccola parete a mattoni all'interno di una stanza con una grande vetrata
La superficie che presenta umidità di risalita è di circa 0,70 mq.

- 1) Odore di muffa
- 2) Umidità diffusa in particolar modo quando la vetrata è chiusa

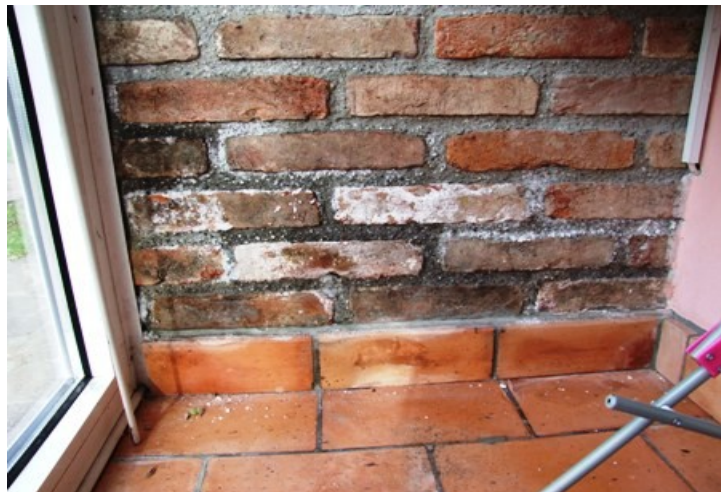
DATA 14/06/2015

IMMAGINE PRIMA DEI TRATTAMENTI IGRODRY

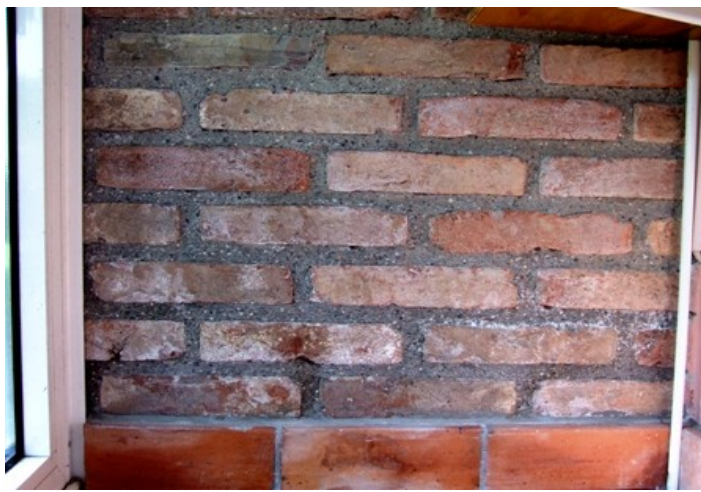
DATA 17/08/2015

Questa prova, dai numeri dimostra risultati positivi, ma deve essere considerato che dalla prima lettura fatta in data 14/06/2015 a quella finale in data 17/08/2015 le temperature si sono impennate fino ai 38 gradi di giorno e 25 gradi di notte. Quindi verranno nuovamente controllate tutte le zone dopo svariati giorni che le temperature si saranno stabilizzate nella norma.

IMMAGINE DOPO 3 TRATTAMENTI IGRODRY
